認證編號 CPF2128825C048

## 車輛資料 Vehicle Information

## 車輛認證總結報告 Vehicle Inspection Findings

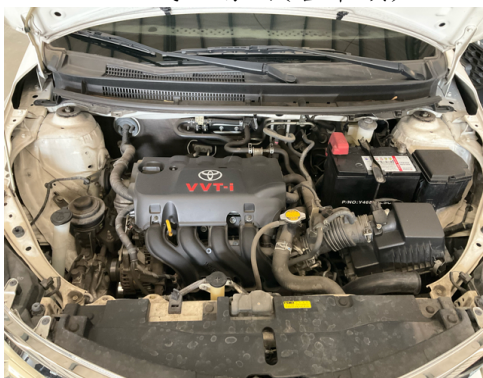
引擎室

| 5. 外觀有無漏油/水跡象 | 正常 | 6. 運轉時有無抖動或異常聲響 | 正常 |
| 7. 外觀有無修補或龜裂跡象 | 正常 | 8. 冷卻風扇作動有無異常 | 正常 |

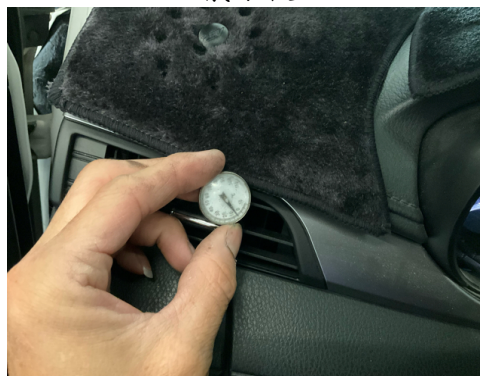
空調溫度

| 5. 前空調風速開關各段風速 | 正常 | 6. 前空調冷氣作動中央出風口溫度 | 7°C |
