# YES 車輛認證書

認證編號 CPF2128825C056

| 廠牌 Make | FORD |
| 車型 Model | KUGA |

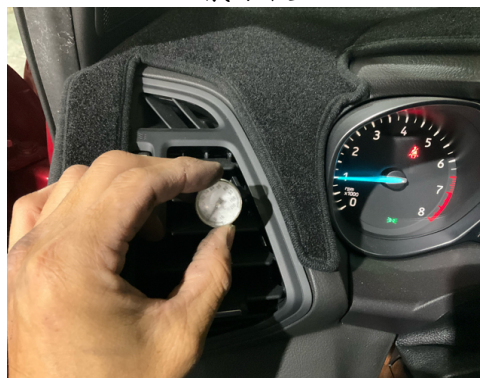
空調溫度

| 5. 前空調風速開關各段風速 | 正常 | 6. 前空調冷氣作動中央出風口溫度 | 7°C |
