認證編號 CPF2128825C059

## 車輛資料 Vehicle Information

| 車型 Model | HR-V |

## 車輛認證總結報告 Vehicle Inspection Findings

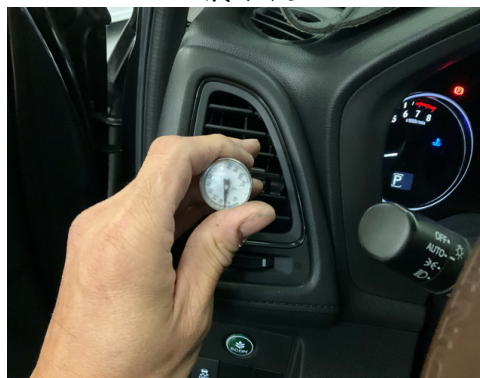
空調溫度

| 5. 前空調風速開關各段風速 | 正常 | 6. 前空調冷氣作動中央出風口溫度 | 7°C |
