認證編號 CPF2128825C061

## 車輛資料 Vehicle Information

## 車輛認證總結報告 Vehicle Inspection Findings

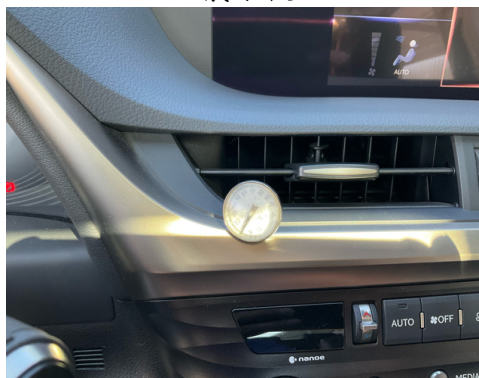
空調溫度

| 5. 前空調風速開關各段風速 | 正常 | 6. 前空調冷氣作動中央出風口溫度 | 7°C |
