認證編號 CPF2128825C066

## 車輛資料 Vehicle Information

| 車型 Model | RAV4 |

## 車輛認證總結報告 Vehicle Inspection Findings

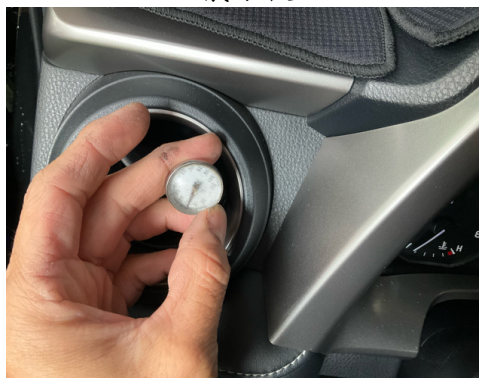
空調溫度

| 5. 前空調風速開關各段風速 | 正常 | 6. 前空調冷氣作動中央出風口溫度 | 7°C |
