認證編號 CPF2128825C069

## 車輛資料 Vehicle Information

## 車輛認證總結報告 Vehicle Inspection Findings

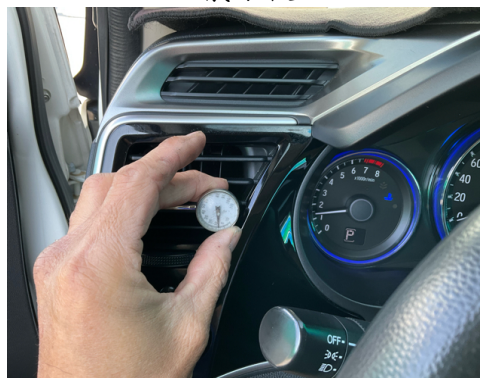
空調溫度

| 5. 前空調風速開關各段風速 | 正常 | 6. 前空調冷氣作動中央出風口溫度 | 7°C |
