# YES 車輛認證書

認證編號 CPF2128825C070

| 車型 Model | T-Roc |
| 年份 Year | 2023/05 |

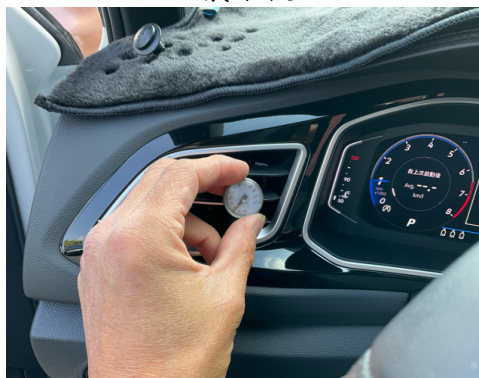
空調溫度

| 5. 前空調風速開關各段風速 | 正常 | 6. 前空調冷氣作動中央出風口溫度 | 7°C |
