認證編號 CPF2128825C071

## 車輛資料 Vehicle Information

## 車輛認證總結報告 Vehicle Inspection Findings

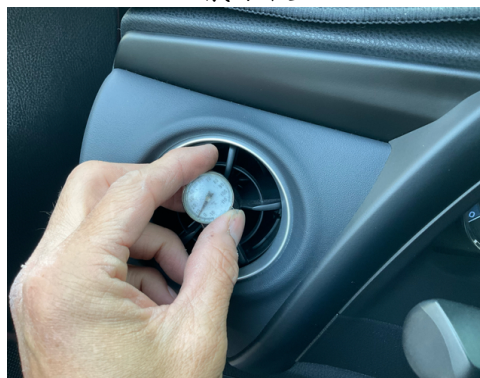
空調溫度

| 5. 前空調風速開關各段風速 | 正常 | 6. 前空調冷氣作動中央出風口溫度 | 7°C |
