# YES 車輛查定報告

## 車輛認證總結報告 Vehicle Inspection Findings

廠牌：LEXUS

車型：ES

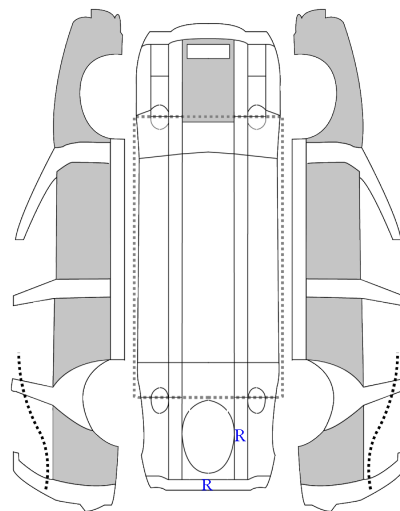
車骨結構圖

無此檢查項目  
無任何異常之痕跡。  
無任何泡水之痕跡。  
異常

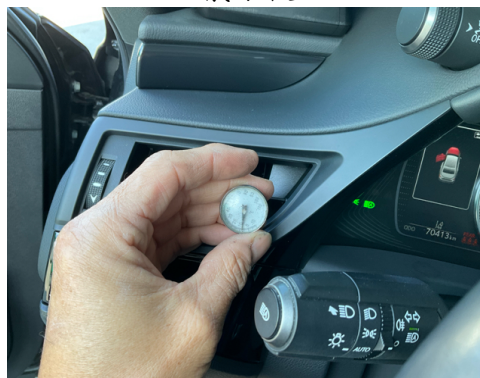
空調溫度

| 5. 前空調風速開關各段風速 | 正常 | 6. 前空調冷氣作動中央出風口溫度 | 7°C |
