認證編號 CPF2128825C074

## 車輛資料 Vehicle Information

## 車輛認證總結報告 Vehicle Inspection Findings

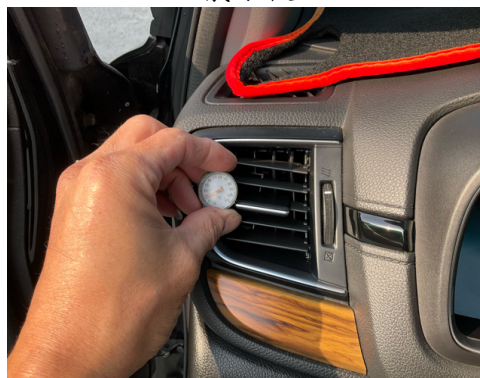
空調溫度

| 5. 前空調風速開關各段風速 | 正常 | 6. 前空調冷氣作動中央出風口溫度 | 7°C |
