# YES 車輛認證書

認證編號 CPF2128825C078

| 車型 Model | ALTIS |
| 年份 Year | 2018/03 |

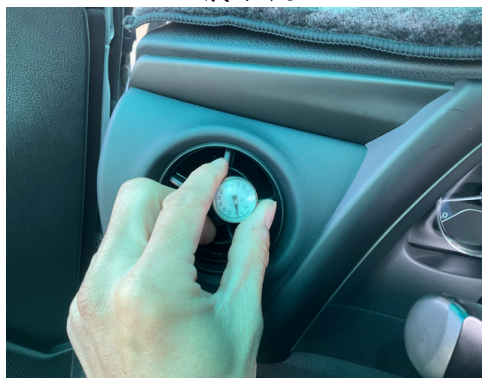
空調溫度

| 5. 前空調風速開關各段風速 | 正常 | 6. 前空調冷氣作動中央出風口溫度 | 7°C |
