認證編號 CPF2128825C079

## 車輛資料 Vehicle Information

## 車輛認證總結報告 Vehicle Inspection Findings

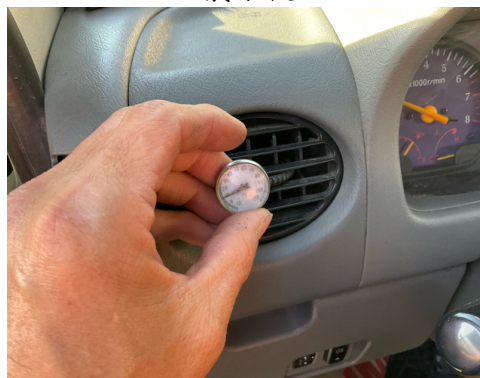
空調溫度

| 5. 前空調風速開關各段風速 | 正常 | 6. 前空調冷氣作動中央出風口溫度 | 7°C |
