# YES 車輛認證書

認證編號 CPF2128825C083

| 車型 Model | GLC-CLASS |

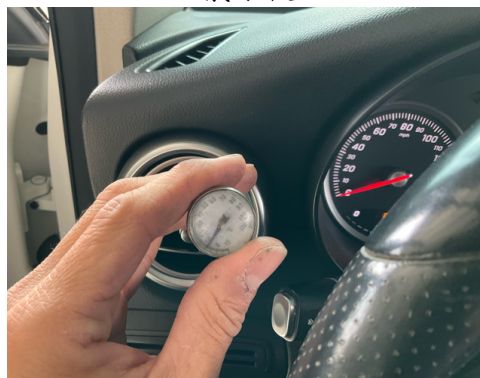
空調溫度

| 5. 前空調風速開關各段風速 | 正常 | 6. 前空調冷氣作動中央出風口溫度 | 7°C |
