認證編號 CPF2128825C088

## 車輛資料 Vehicle Information

## 車輛認證總結報告 Vehicle Inspection Findings

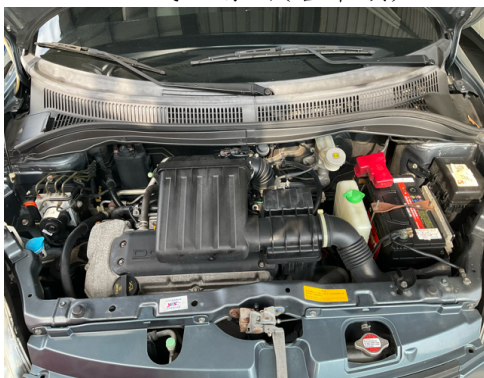
引擎室

| 5. 外觀有無漏油/水跡象 | 異常 | 6. 運轉時有無抖動或異常聲響 | 正常 |
