# YES 車輛認證書

認證編號 CPF2128825C090

| 廠牌 Make | HONDA |
| 車型 Model | FIT |

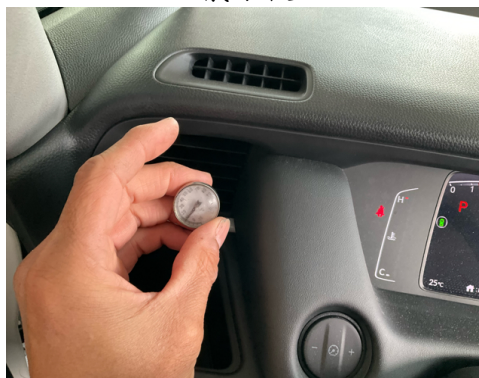
空調溫度

| 5. 前空調風速開關各段風速 | 正常 | 6. 前空調冷氣作動中央出風口溫度 | 7°C |
