認證編號 CPF2128825C093

## 車輛資料 Vehicle Information

## 車輛認證總結報告 Vehicle Inspection Findings

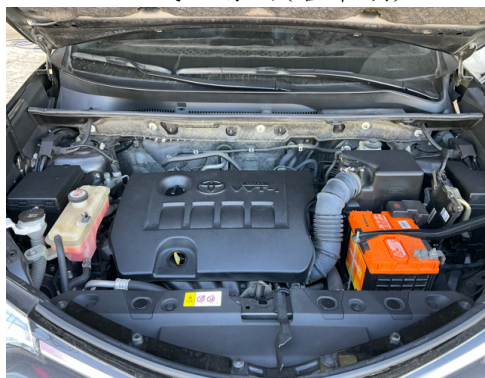
引擎室

| 5. 外觀有無漏油/水跡象 | 正常 | 6. 運轉時有無抖動或異常聲響 | 正常 |

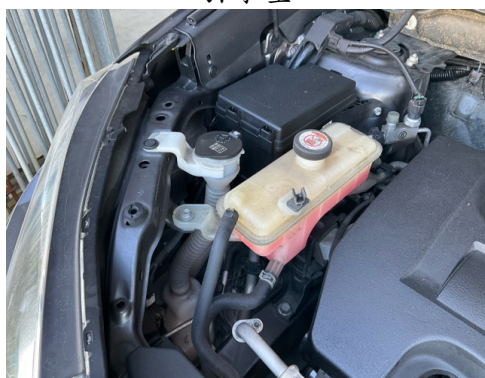
水箱蓋

| 11. 冷卻水有無添加防鏽劑 | 正常 | | |

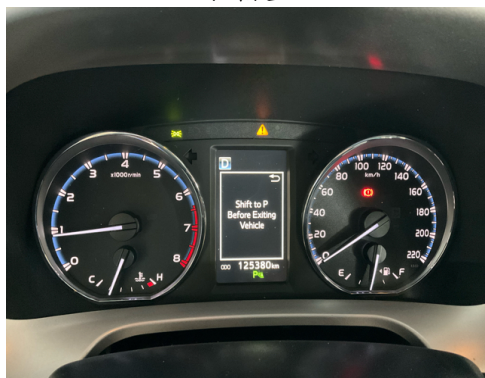
| 現況實車里程 Mileage<br>(僅揭露，不具保證效力) | 125,380 |

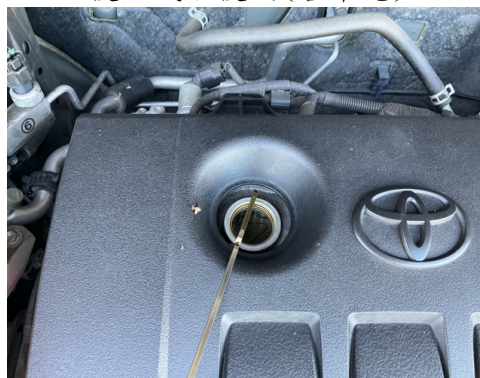
機油蓋

| 3. 警告指示燈有無異常作動 | 正常 | 4. 機油油量、油質有無異常 | 正常 |

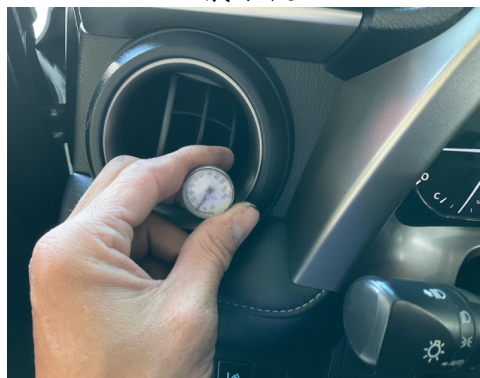
空調溫度

| 5. 前空調風速開關各段風速 | 正常 | 6. 前空調冷氣作動中央出風口溫度 | 7°C |
