認證編號 CPF2128825C095

## 車輛資料 Vehicle Information

| 廠牌 Make | TOYOTA |
| 車型 Model | SIENTA |

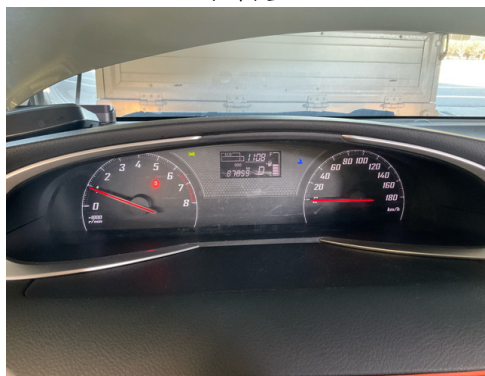
| 現況實車里程 Mileage<br>(僅揭露，不具保證效力) | 87,859 |

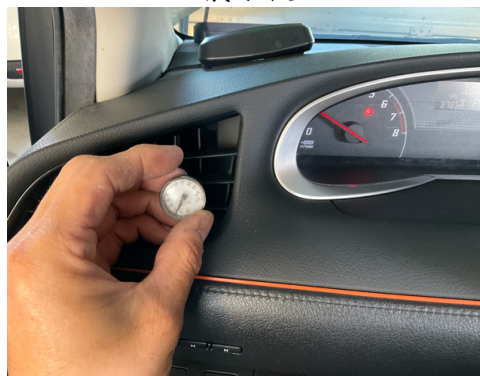
空調溫度

| 5. 前空調風速開關各段風速 | 正常 | 6. 前空調冷氣作動中央出風口溫度 | 7°C |
