認證編號 CPF2128825C101

## 車輛資料 Vehicle Information

## 車輛認證總結報告 Vehicle Inspection Findings

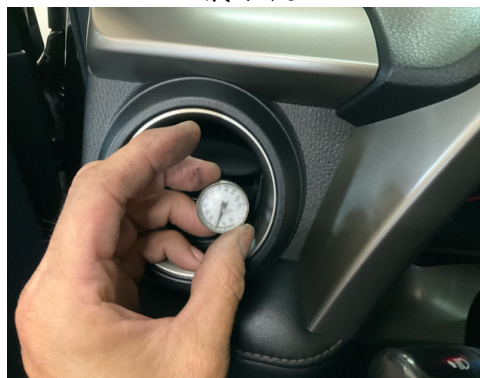
空調溫度

| 5. 前空調風速開關各段風速 | 正常 | 6. 前空調冷氣作動中央出風口溫度 | 7°C |
