# YES 車輛認證書

認證編號 CPF2128825C102

| 廠牌 Make | TOYOTA |
| 車型 Model | SIENTA |

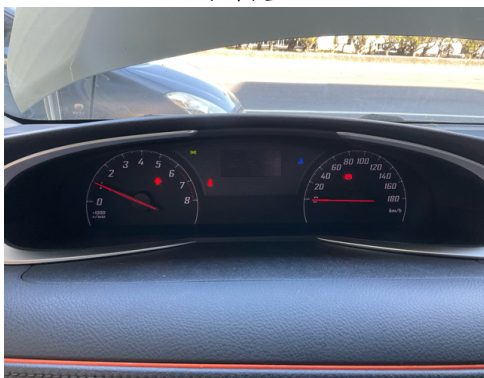
| 現況實車里程 Mileage<br>(僅揭露，不具保證效力) | 113,974 |

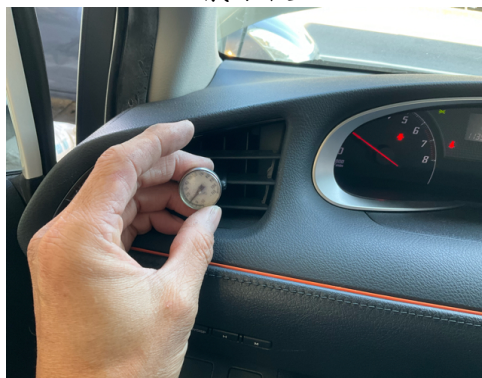
空調溫度

| 5. 前空調風速開關各段風速 | 正常 | 6. 前空調冷氣作動中央出風口溫度 | 7°C |
