認證編號 CPF2128825C104

## 車輛資料 Vehicle Information

## 車輛認證總結報告 Vehicle Inspection Findings

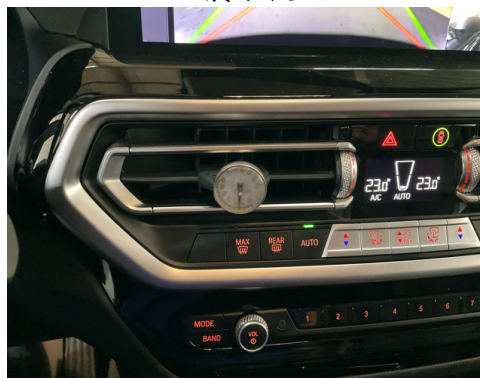
空調溫度

| 5. 前空調風速開關各段風速 | 正常 | 6. 前空調冷氣作動中央出風口溫度 | 7°C |
