# YES 車輛認證書

認證編號 CPF2128825C109

| 廠牌 Make | PORSCHE |
| 車型 Model | CAYENNE |

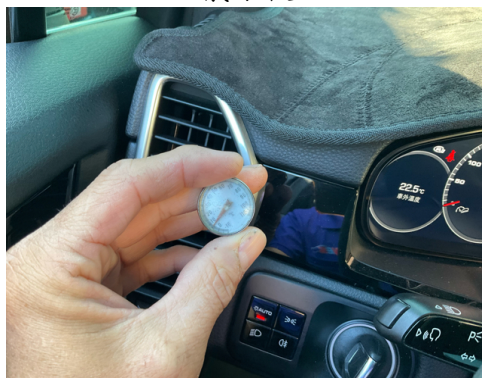
空調溫度

| 5. 前空調風速開關各段風速 | 正常 | 6. 前空調冷氣作動中央出風口溫度 | 7°C |
