認證編號 CPF2128825C111

## 車輛資料 Vehicle Information

## 車輛認證總結報告 Vehicle Inspection Findings

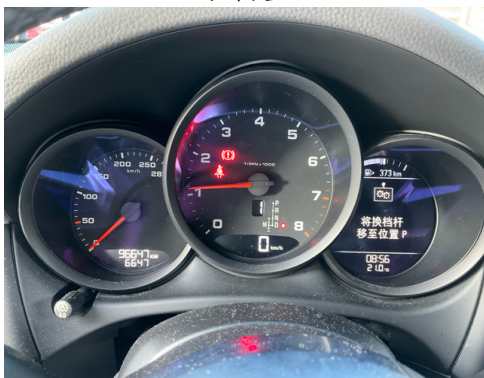
| 現況實車里程 Mileage<br>(僅揭露，不具保證效力) | 96,647 |

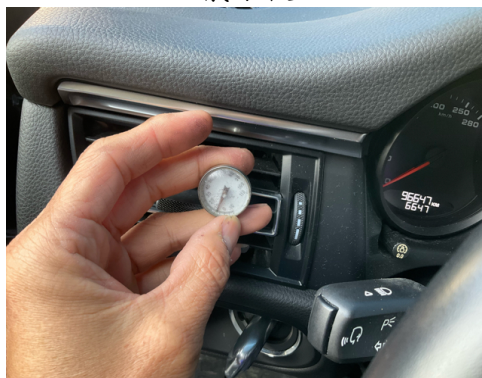
空調溫度

| 5. 前空調風速開關各段風速 | 正常 | 6. 前空調冷氣作動中央出風口溫度 | 7°C |
