認證編號 CPF2128825C112

## 車輛資料 Vehicle Information

## 車輛認證總結報告 Vehicle Inspection Findings

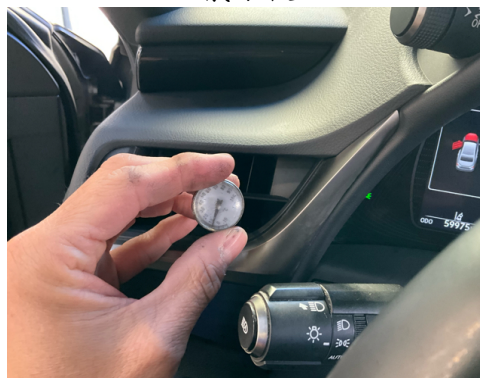
空調溫度

| 5. 前空調風速開關各段風速 | 正常 | 6. 前空調冷氣作動中央出風口溫度 | 7°C |
