# 車輛查定報告

查定編號 CPF2128825C113

| 廠牌 Make | TOYOTA |
| 車型 Model | ALTIS |

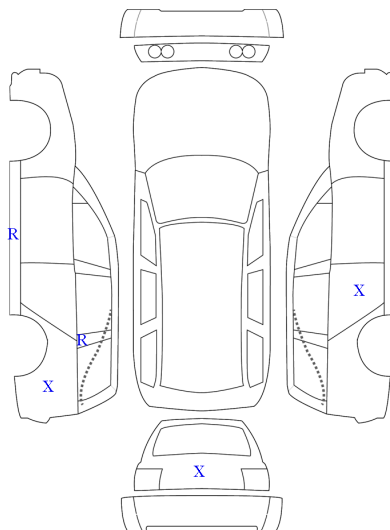
車體外觀圖

右側有鈑修痕。  
右後方有鈑修痕。  
左側有鈑修痕。  
左後方有鈑修痕。  
正後方有鈑修痕。

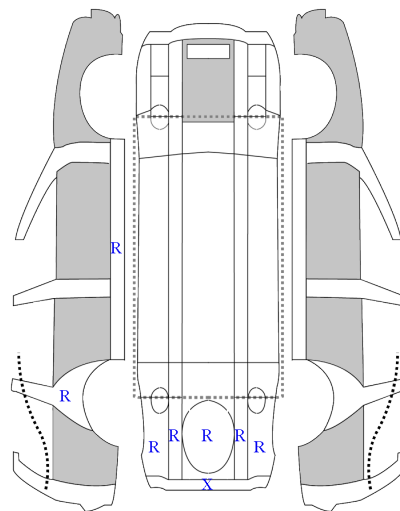
車骨結構圖

無任何異常之痕跡。  
無任何異常之痕跡。  
無任何泡水之痕跡。  
異常

④ 鈑件鏽蝕、斑剝或鏽穿  
B 受損面積約一個拳頭(含)以上  
R 鈑件校正痕跡  
X 更換
