認證編號 CPF2128825C114

## 車輛資料 Vehicle Information

## 車輛認證總結報告 Vehicle Inspection Findings

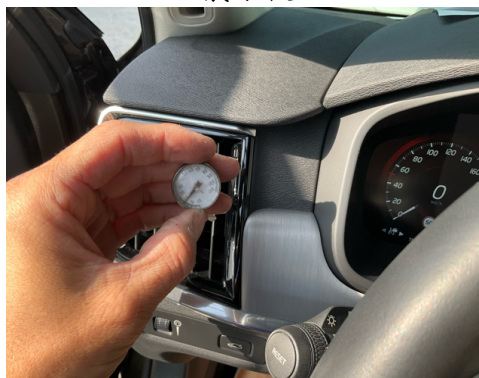
空調溫度

| 5. 前空調風速開關各段風速 | 正常 | 6. 前空調冷氣作動中央出風口溫度 | 7°C |
