# YES 車輛查定報告

## 車輛認證總結報告 Vehicle Inspection Findings

車型：VIOS  
引擎號碼：\*\*\*X4132\*\*  
車身號碼：NSP151~406\*\*\*

認證編號：\_CPF2128825C116\_

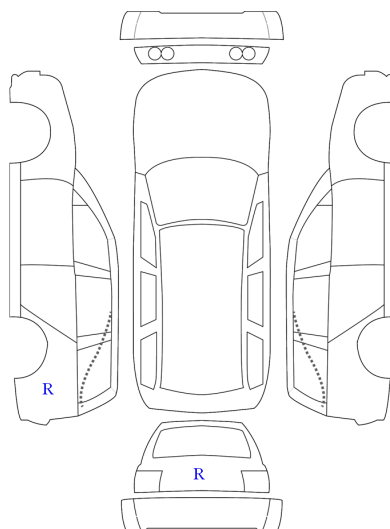
車體外觀圖

左側有鈑修痕。  
左後方有鈑修痕。  
正後方有鈑修痕。

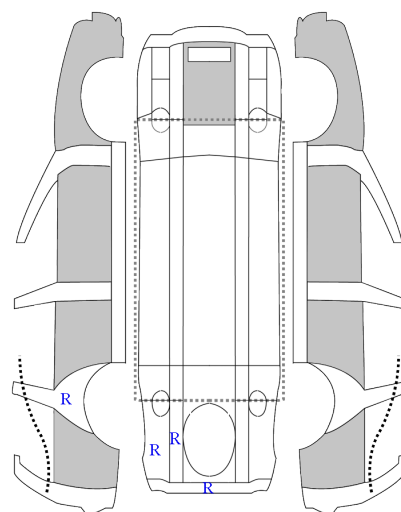
車骨結構圖

無任何異常之痕跡。

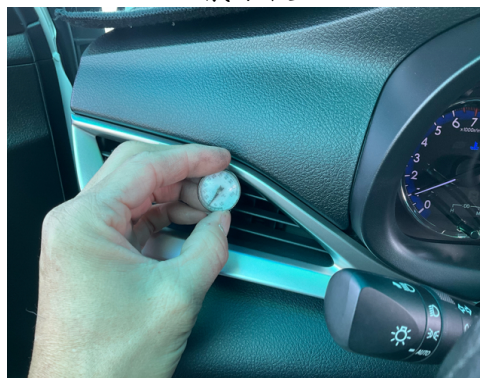
空調溫度

| 5. 前空調風速開關各段風速 | 正常 | 6. 前空調冷氣作動中央出風口溫度 | 7°C |
