認證編號 CPF2128825C117

## 車輛資料 Vehicle Information

## 車輛認證總結報告 Vehicle Inspection Findings

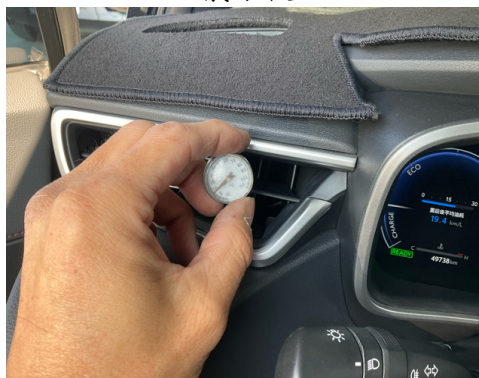
空調溫度

| 5. 前空調風速開關各段風速 | 正常 | 6. 前空調冷氣作動中央出風口溫度 | 7°C |
