認證編號 CPF2128825C120

## 車輛資料 Vehicle Information

## 車輛認證總結報告 Vehicle Inspection Findings

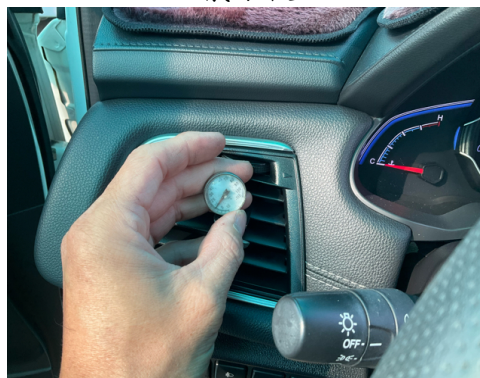
空調溫度

| 5. 前空調風速開關各段風速 | 正常 | 6. 前空調冷氣作動中央出風口溫度 | 7°C |
