# YES 車輛認證書

認證編號 CPF2128825C121

| 車型 Model | MAZDA3 |

## 車輛認證總結報告 Vehicle Inspection Findings

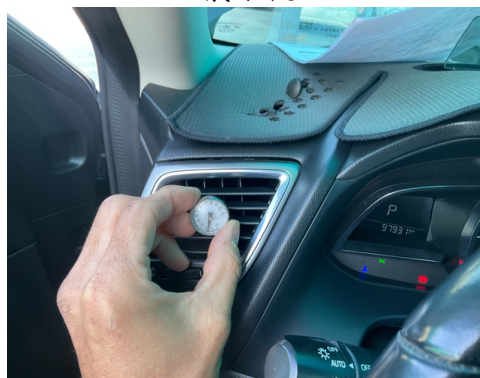
空調溫度

| 5. 前空調風速開關各段風速 | 正常 | 6. 前空調冷氣作動中央出風口溫度 | 7°C |
