認證編號 CPF2128825C122

## 車輛資料 Vehicle Information

## 車輛認證總結報告 Vehicle Inspection Findings

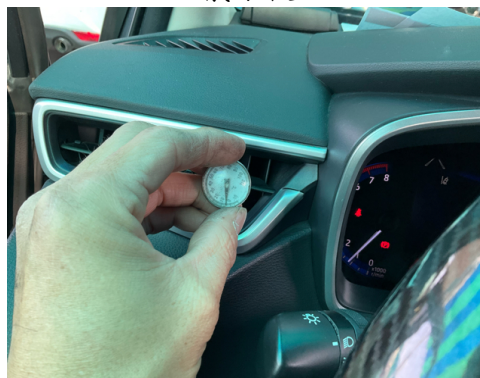
空調溫度

| 5. 前空調風速開關各段風速 | 正常 | 6. 前空調冷氣作動中央出風口溫度 | 7°C |
