認證編號 CPF2128825C124

## 車輛資料 Vehicle Information

| 廠牌 Make | TOYOTA |
| 車型 Model | ALTIS |

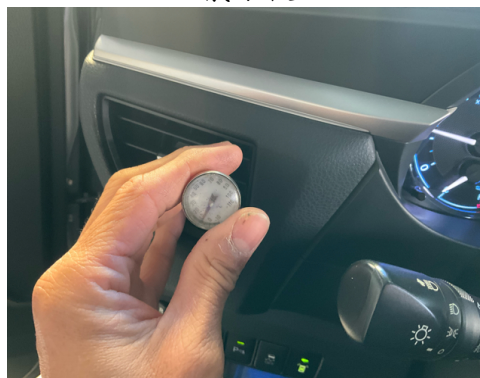
空調溫度

| 5. 前空調風速開關各段風速 | 正常 | 6. 前空調冷氣作動中央出風口溫度 | 7°C |
