認證編號 CPF2128825C125

## 車輛資料 Vehicle Information

## 車輛認證總結報告 Vehicle Inspection Findings

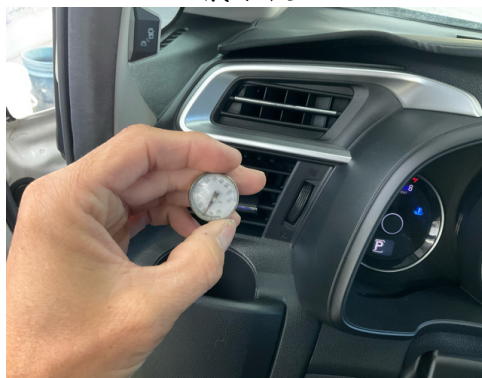
空調溫度

| 5. 前空調風速開關各段風速 | 正常 | 6. 前空調冷氣作動中央出風口溫度 | 7°C |
