認證編號 CPF2128825C127

## 車輛資料 Vehicle Information

## 車輛認證總結報告 Vehicle Inspection Findings

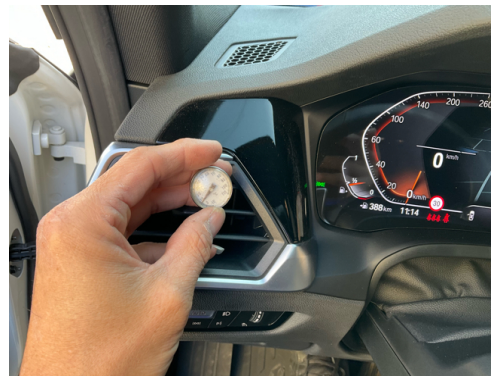
空調溫度

| 5. 前空調風速開關各段風速 | 正常 | 6. 前空調冷氣作動中央出風口溫度 | 7°C |
