# YES 車輛認證書

認證編號 CPF2128825C129

| 車型 Model | COROLLA CROSS |

## 車輛認證總結報告 Vehicle Inspection Findings

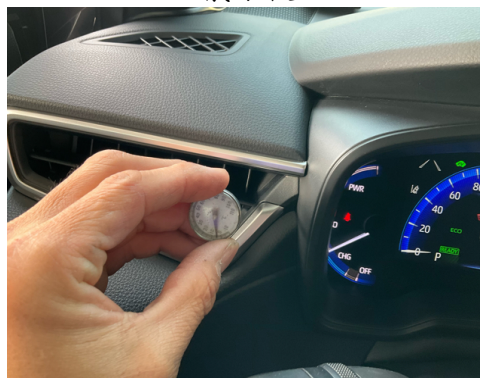
空調溫度

| 5. 前空調風速開關各段風速 | 正常 | 6. 前空調冷氣作動中央出風口溫度 | 7°C |
