認證編號 CPF2128825C132

## 車輛資料 Vehicle Information

## 車輛認證總結報告 Vehicle Inspection Findings

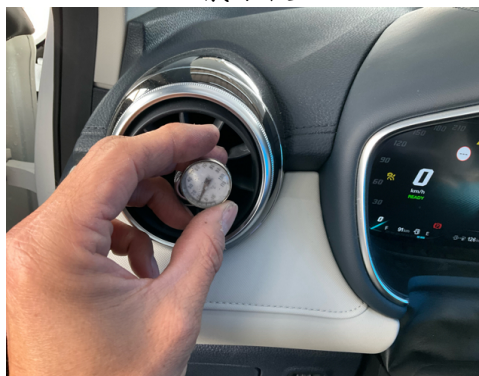
空調溫度

| 5. 前空調風速開關各段風速 | 正常 | 6. 前空調冷氣作動中央出風口溫度 | 7°C |
