# YES 車輛認證書

認證編號 CPF2128825C134

## 車輛資料 Vehicle Information

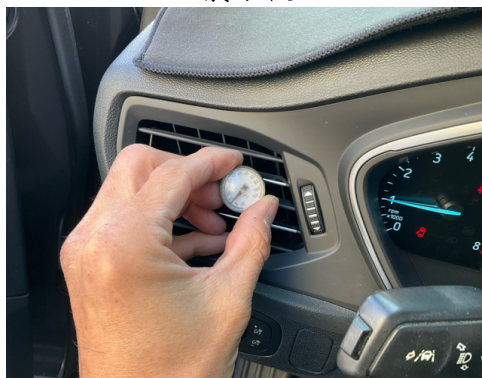
空調溫度

| 5. 前空調風速開關各段風速 | 正常 | 6. 前空調冷氣作動中央出風口溫度 | 7°C |
