認證編號 CPF2128825C136

## 車輛資料 Vehicle Information

## 車輛認證總結報告 Vehicle Inspection Findings

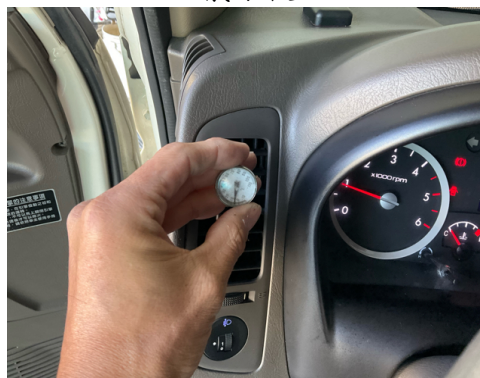
空調溫度

| 5. 前空調風速開關各段風速 | 正常 | 6. 前空調冷氣作動中央出風口溫度 | 7°C |
