# YES 車輛認證書

認證編號 CPF2128825C138

| 廠牌 Make | SUZUKI |
| 車型 Model | SWIFT |

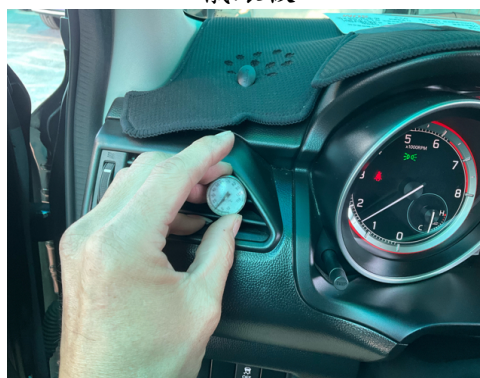
空調溫度

| 5. 前空調風速開關各段風速 | 正常 | 6. 前空調冷氣作動中央出風口溫度 | 7°C |
