認證編號 CPF2128825C140

## 車輛資料 Vehicle Information

## 車輛認證總結報告 Vehicle Inspection Findings

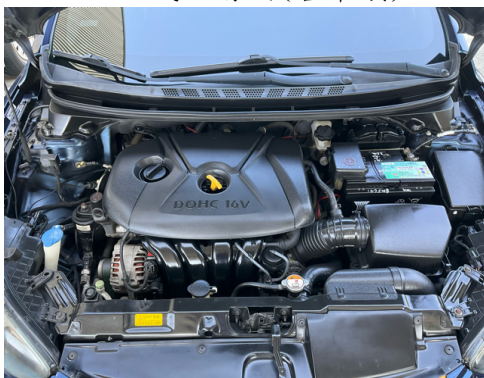
引擎室

| 5. 外觀有無漏油/水跡象 | 異常 | 6. 運轉時有無抖動或異常聲響 | 正常 |

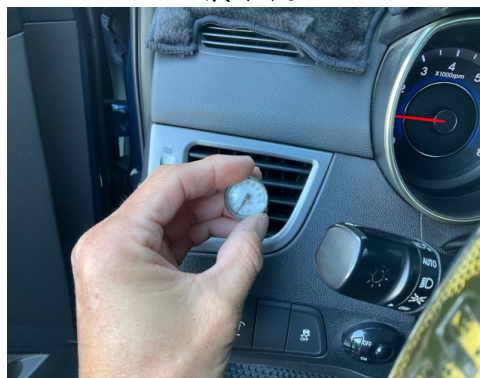
空調溫度

| 5. 前空調風速開關各段風速 | 正常 | 6. 前空調冷氣作動中央出風口溫度 | 7°C |
