認證編號 CPF2128825C142

## 車輛資料 Vehicle Information

## 車輛認證總結報告 Vehicle Inspection Findings

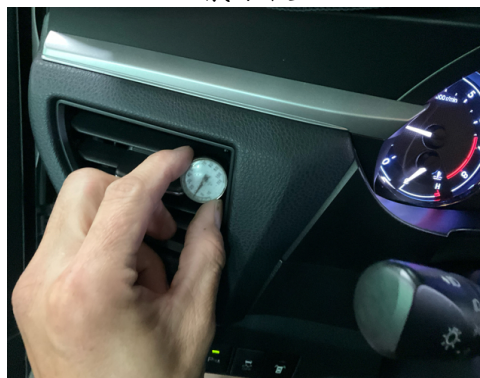
空調溫度

| 5. 前空調風速開關各段風速 | 正常 | 6. 前空調冷氣作動中央出風口溫度 | 7°C |
