# YES 車輛查定報告

## 車輛認證總結報告 Vehicle Inspection Findings

廠牌：MAZDA  
排檔型式：自排  
儀表里程數：126,669

車型：MAZDA2  
引擎號碼：無引擎號碼  
車身號碼：JM7DE10Y2E027\*\*\*\*

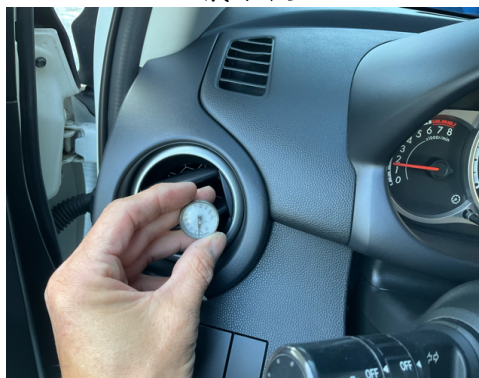
空調溫度

| 5. 前空調風速開關各段風速 | 正常 | 6. 前空調冷氣作動中央出風口溫度 | 7°C |
