# YES 車輛認證書

認證編號 CPF2128825C146

| 車型 Model | 2 SERIES |
| 年份 Year | 2020/07 |

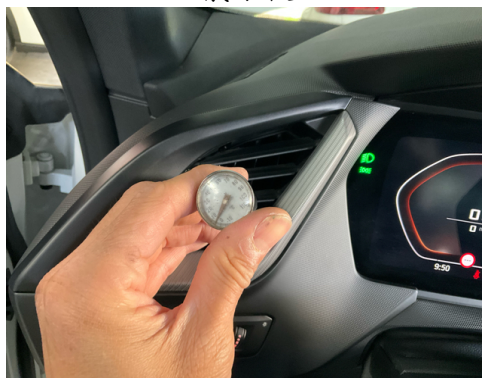
空調溫度

| 5. 前空調風速開關各段風速 | 正常 | 6. 前空調冷氣作動中央出風口溫度 | 7°C |
