# YES 車輛認證書

認證編號 CPF2128825C147

| 車型 Model | FOCUS |

## 車輛認證總結報告 Vehicle Inspection Findings

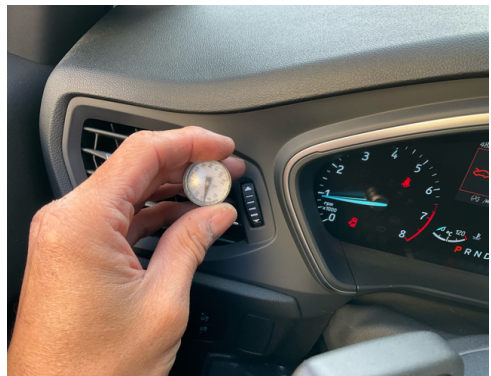
空調溫度

| 5. 前空調風速開關各段風速 | 正常 | 6. 前空調冷氣作動中央出風口溫度 | 7°C |
