# YES 車輛認證書

認證編號 CPF2128825C149

| 廠牌 Make | FORD |
| 車型 Model | FOCUS |

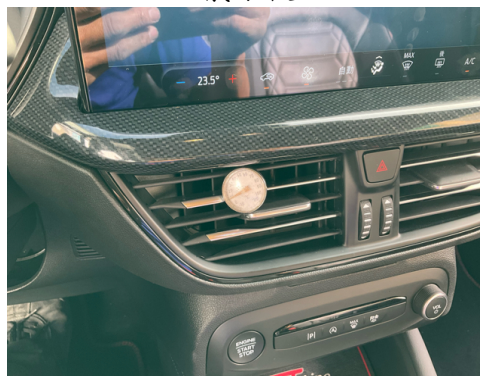
空調溫度

| 5. 前空調風速開關各段風速 | 正常 | 6. 前空調冷氣作動中央出風口溫度 | 7°C |
