認證編號 CPF2128825C151

## 車輛資料 Vehicle Information

## 車輛認證總結報告 Vehicle Inspection Findings

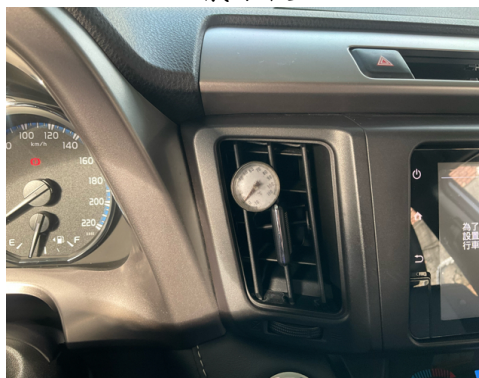
空調溫度

| 5. 前空調風速開關各段風速 | 正常 | 6. 前空調冷氣作動中央出風口溫度 | 7°C |
