認證編號 CPF2128825C152

## 車輛資料 Vehicle Information

## 車輛認證總結報告 Vehicle Inspection Findings

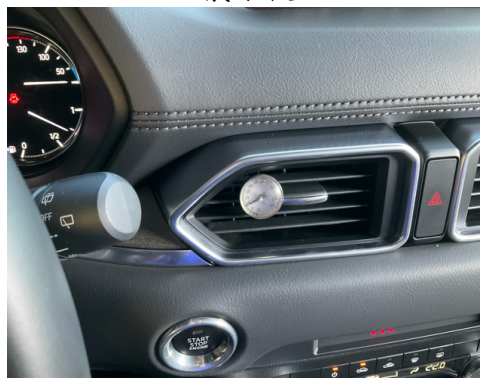
空調溫度

| 5. 前空調風速開關各段風速 | 正常 | 6. 前空調冷氣作動中央出風口溫度 | 7°C |
