認證編號 CPF2128825C159

## 車輛資料 Vehicle Information

| 車型 Model | TIGUAN |

## 車輛認證總結報告 Vehicle Inspection Findings

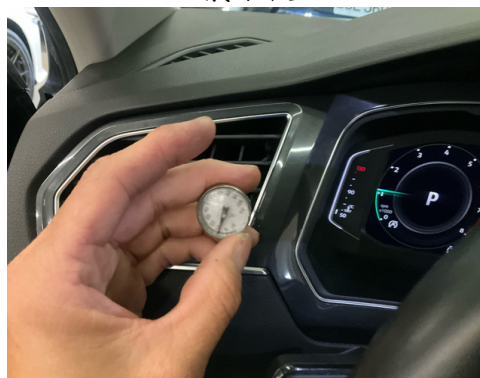
空調溫度

| 5. 前空調風速開關各段風速 | 正常 | 6. 前空調冷氣作動中央出風口溫度 | 7°C |
