查定編號 CPF2128825C176

車輛資料 Vehicle Information

廠牌 Make	TOYOTA
車型 Model	WISH
年份 Year	2006/03
排氣量 Displacement	1,998
車身號碼 VIN	ANE12~004****
引擎號碼 Engine Number	***X0126**
現況實車里程 Mileage (僅揭露, 不具保證效力)	156,014

車輛認證總結報告 Vehicle Inspection Findings

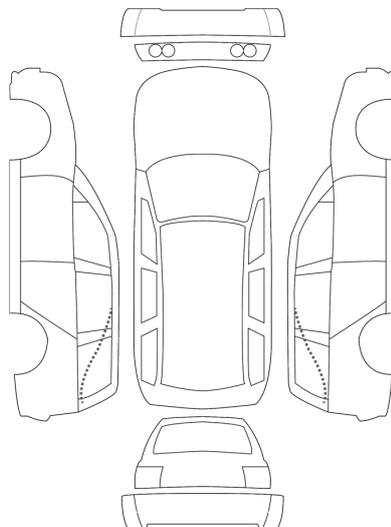
車體外觀圖

左側有鈹修痕。

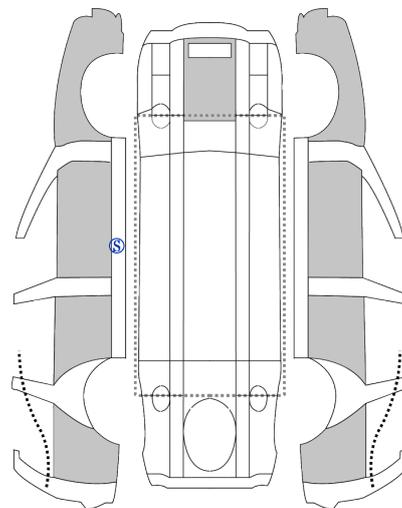
車骨結構圖

本車輛無泡水跡象, 有滲水跡
象。
異常

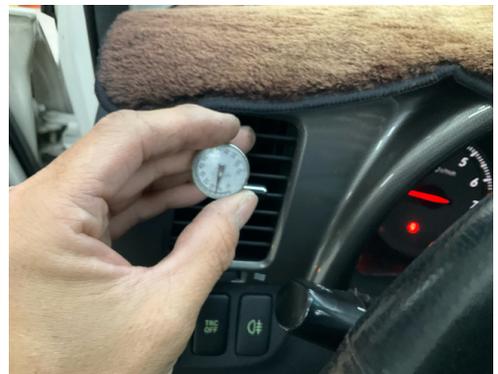
空調溫度

1. 檢查室外氣溫	25°C	2. 後空調冷氣作動中央出風口溫度	無此項目
3. 冷凝器散熱風扇有無運轉異常	正常	4. 前空調冷氣A/C開關燈號	正常
5. 前空調風速開關各段風速	正常	6. 前空調冷氣作動中央出風口溫度	7°C
7. 後空調冷氣A/C開關燈號	無此項目	8. 後空調風速開關各段風速	無此項目
