認證編號 CPF2128825C178

## 車輛資料 Vehicle Information

## 車輛認證總結報告 Vehicle Inspection Findings

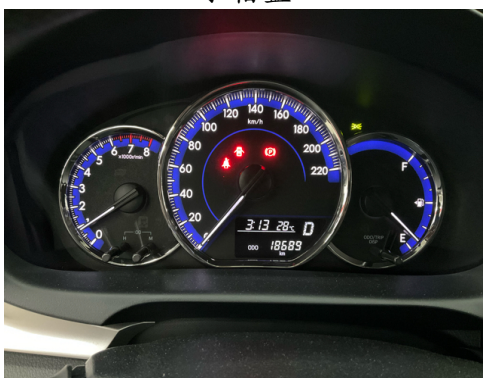
| 現況實車里程 Mileage<br>(僅揭露，不具保證效力) | 18,689 |

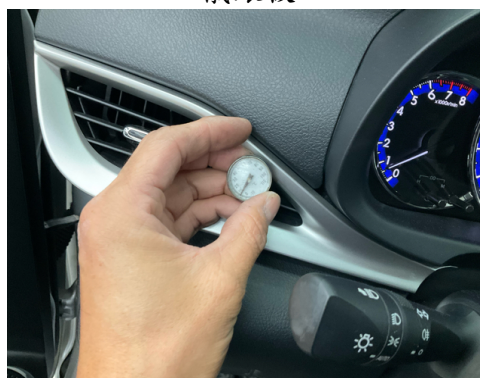
空調溫度

| 5. 前空調風速開關各段風速 | 正常 | 6. 前空調冷氣作動中央出風口溫度 | 7°C |
