# YES 車輛認證書

認證編號 CPF2128825C182

廠牌 Make	MITSUBISHI
車型 Model	DELICA
年份 Year	2023/04
排氣量 Displacement	2,378
車身號碼 VIN	RKMDTPUK3PH20****
引擎號碼 Engine Number	***9S4NABB05**
現況實車里程 Mileage (僅揭露, 不具保證效力)	16,490

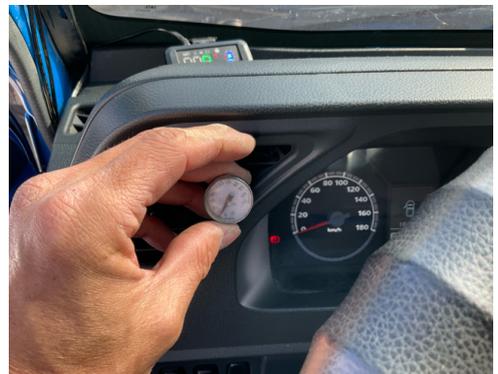
空調溫度

1. 檢查室外氣溫	25°C	2. 後空調冷氣作動中央出風口溫度	無此項目
3. 冷凝器散熱風扇有無運轉異常	正常	4. 前空調冷氣A/C開關燈號	正常
5. 前空調風速開關各段風速	正常	6. 前空調冷氣作動中央出風口溫度	7°C
7. 後空調冷氣A/C開關燈號	無此項目	8. 後空調風速開關各段風速	無此項目
